**Helmut Künzel**

# **Außenputz**

**Untersuchungen Erfahrungen Überlegungen**

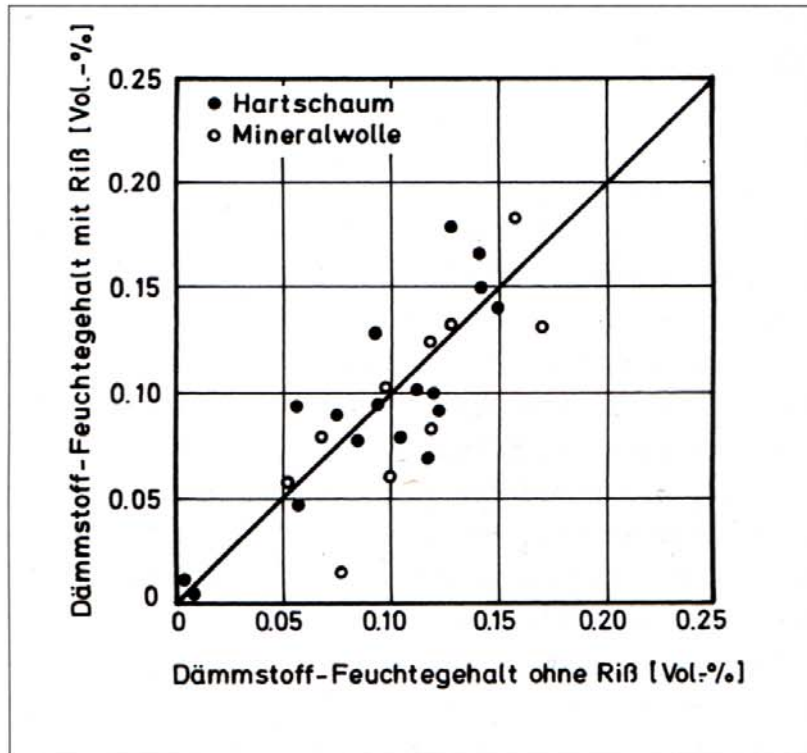
Bild 64

Gegenüberstellung der Dämmstofffeuchte bei nach Westen orientierten Versuchswänden an rissfreien und gerissenen Stellen im Außenputz nach mehrjähriger Bewitterung (Dämmstoffe: Polystyrol- und Polyurethan-Hartschaum, hydrophobierte Mineralwolleplatten). Die Unterschiede in den Feuchtegehalten sind im wesentlichen auf Sorptionseffekte zurückzuführen entsprechend der relativen Luftfeuchte bei der Probenentnahme.

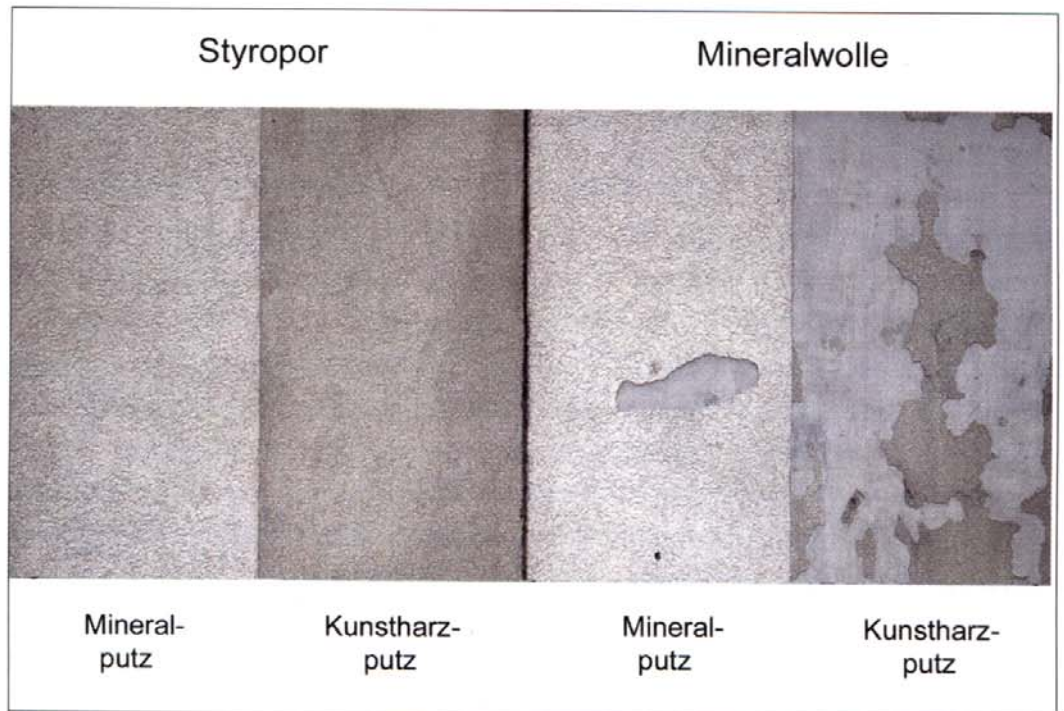
**Bild 67**  
 Teilansicht der nach Westen orientierten Versuchswände aus Porenbeton-Wandplatten mit unterschiedlichen WDV-Systemen hinsichtlich Dämmstoffen und Außenputzen. Nach zweijähriger Bewitterung stellten sich unterschiedliche Schadensbilder entsprechend der Dampfdurchlässigkeit des Dämmstoffes und der Dichtheit des Putzes ein.

Untersuchungen hierzu wurden an nach Westen orientierten Versuchswänden in Holzkirchen durchgeführt. Dabei wurden Porenbetonwände mit WDV-Systemen mit Styropor-Hartschaumplatten bzw. mit Mineralwolleplatten gedämmt und jeweils zur Hälfte mit einem mineralischen Putzsystem und einem System mit Kunstharzoberputz versehen. Porenbeton wurde als Mauerwerk gewählt, weil hier eine hohe Anfangsfeuchte gegeben ist und der Diffusionstransport wegen des kleinen  $\mu$ -Werts des Materials relativ groß ist. Die dabei im Verlauf von zwei Jahren entstandenen Schäden werden durch Bild 67 dokumentiert: Lediglich bei der Styropordämmung sind keine Putzschäden aufgetreten, während sich der Kunstharzputz bei Mineralwolledämmung großflächig gelöst hat. Beim mineralischen Putz ist demgegenüber ein deutlich geringerer Schaden entstanden. Zugegeben, die Randbedingungen bei den Untersuchungen waren extrem. Hierzu haben auch die Versprödungsrisse im Kunstharzputz beigetragen (Bild 68), welche eine verstärkte Regenbelastung zur Folge hatten. Aber als Konsequenz ist zu fordern, bei Mineralwolledämmung möglichst diffusionsoffene Putze anzuwenden, damit ein Feuchtestau im Putz durch Dampfdiffusion von innen vermieden wird.

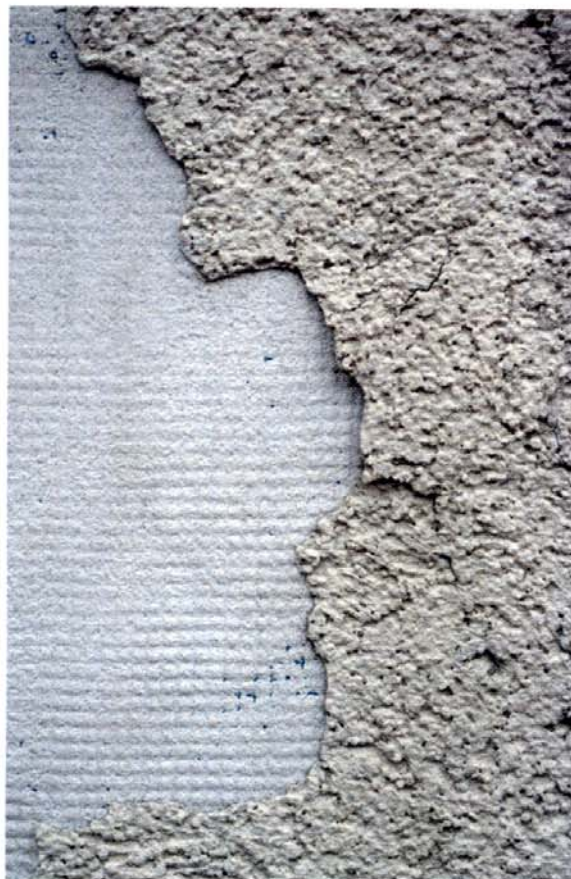
**Bild 68**  
 Detailaufnahme aus Bild 67 (Kunstharzputz auf Mineralwolle), die erkennen lässt, dass die Putzablösung zwischen Armierungsputz und Kunstharzputz aufgetreten ist.

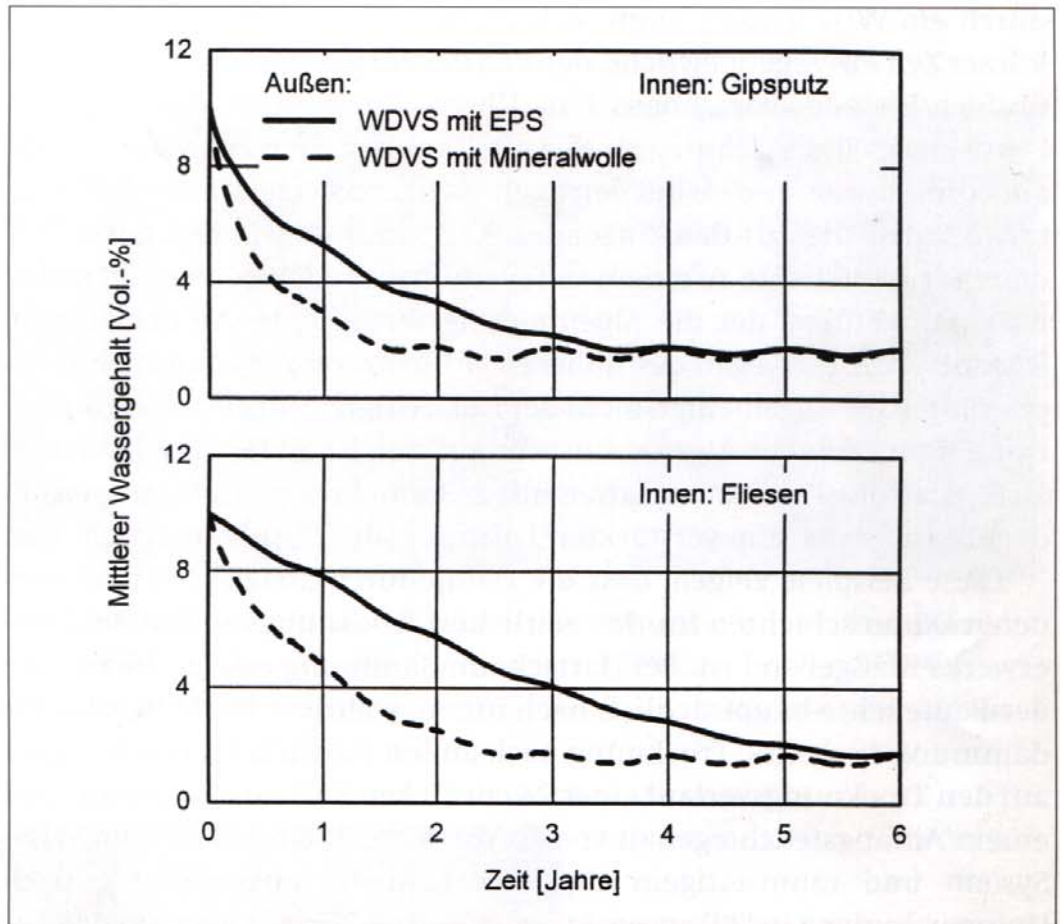
**Bild 69**  
 Berechnete Verläufe des über den Querschnitt gemittelten Wassergehalts in 24 cm dickem Kalksandsteinmauerwerk bei unterschiedlichen WDV-Systemen (EPS-Platten, Mineralwolle) und unterschiedlichen raumseitigen Ausführungen (Gipsputz, Fliesen).

Diese Beispiele zeigen, dass die Dampfdurchlässigkeit der verwendeten Dämmschichten für den zeitlichen Trocknungsverlauf des Mauerwerks maßgebend ist. Bei Hartschaumdämmung erfolgt die Abgabe der Baufeuchte hauptsächlich nach innen, während bei Mineralwolledämmung auch eine Trocknung nach außen möglich ist. Wie sich dies auf den Trocknungsverlauf einer 24 cm dicken Kalksandsteinwand mit einem Anfangsfeuchtegehalt von 10 Vol.-% in Abhängigkeit vom WDV-System und raumseitigem Gipsputz bzw. Fliesenbekleidung nach Untersuchungen in [32] auswirkt, zeigt Bild 69. Nimmt man als Maß für den trockenen Zustand der Wand einen Wassergehalt von 2,5 Vol.-% an (Ausgleichsfeuchte bei 80 % r.F.), dann dauert die Austrocknung der innen verputzten Wand mit Mineralwolledämmung etwas über ein Jahr und mit EPS-Dämmung zweieinhalb Jahre. Die unterschiedlichen Trocknungsverläufe haben aber praktisch keine Auswirkung auf die Dämmfunktion der Gesamtkonstruktion, da diese überwiegend durch die Dämmschicht bewirkt wird, die in beiden Fällen unabhängig vom Feuchtegehalt des Mauerwerks trocken bleibt. Wichtig dabei ist aber, dass die ausdiffundierende Feuchtigkeit keine schädlichen Feuchteanreicherungen im Außenputz zur Folge hat. Dies erfordert insbesondere bei Mineralwolle als Dämmung diffusionsoffene Putze, abgestimmt auf die gegebene Gesamtkonstruktion.

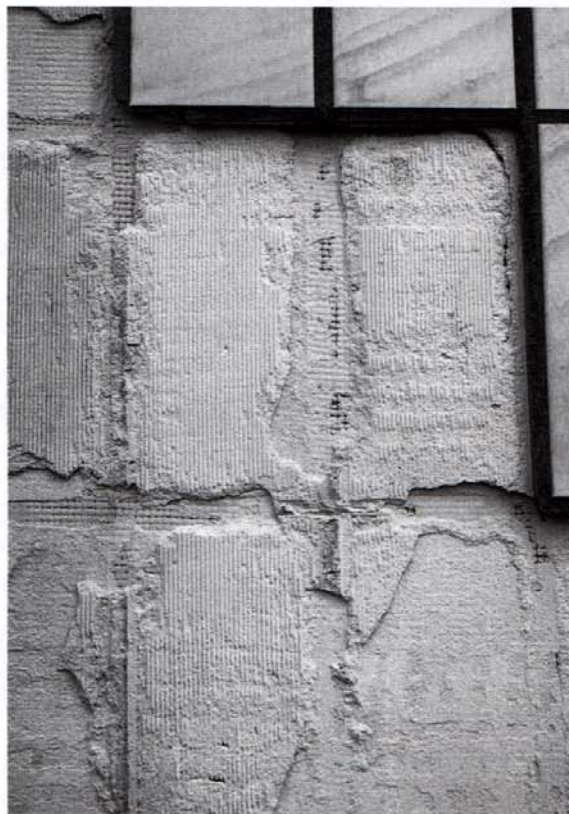
**Bild 70**  
 Detailaufnahme einer infolge Frosteinwirkung abgelösten Fliesenbekleidung auf WDV-System. Deutlich zu erkennen ist, dass in den Fugenbereichen der Klebemörtel stärker geschädigt ist. Dies deutet darauf hin, dass eingedrungene Regenfeuchte die Ursache des Frostschadens war.

Oberflächenbeschichtung haben will, um mögliche Beschädigungen zu vermeiden, dann ist dagegen meist nichts einzuwenden. Bei exponierten Fassadenflächen auf der Wetterseite kann dies jedoch riskant sein. Selbst bei sorgfältiger handwerklicher Arbeit ist es möglich, dass Haarrisse in der Verfugung von Fliesenbekleidungen auftreten, durch die Regenwasser eindringen kann. Zu bedenken ist dabei, dass die Trocknungsmöglichkeit an der Oberfläche infolge der hohen Wärmedämmung reduziert ist. Der in Bild 70 dargestellte Schaden ist eindeutig auf über die Fugen eingedrungenes Regenwasser zurückzuführen.
