ДОЛГОСРОЧНЫЕ ЭКСПЛУАТАЦИОННЫЕ ХАРАКТЕРИСТИКИ СИСТЕМ ФАСАДНЫХ ТЕПЛОИЗОЛЯЦИОННЫХ КОМПОЗИЦИОННЫХ (СФТК)

Гельмут Кюнцель, Хартвиг М. Кюнцель, Клаус Зедльбауер
Институт Строительной Физик Фраунгофера, Хольцкирхен, Германия

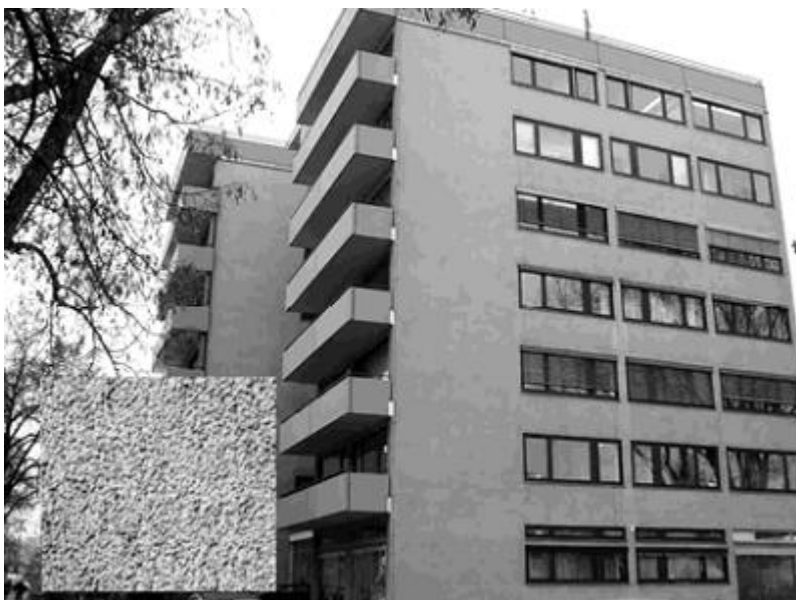
Рис. 4 Восточный и южный фасады (справа налево) объекта 54 в Ноймаркте в декабре 2004, спустя 16 лет после ремонтных работ, заключавшихся в наложении нового покрытия. В левом нижнем углу – приближенное изображение штукатурки над маленьким окном.

На Рисунке 4 показаны восточные и южные фасады объекта 54 в Ноймаркте. Равномерное распространение загрязнения привели к образованию своего рода патины за 16 лет. На северном фасаде (прилегающем к дороге) объекта 51 в Нюрнберге не возникло никакого микробного роста после первого ремонта (новое внешнее покрытие), имевшего место 17 лет назад. В этом случае, превалирует очищающий эффект, связанный с дренажем дождевой воды, собирающейся между окнами (Рис.5).

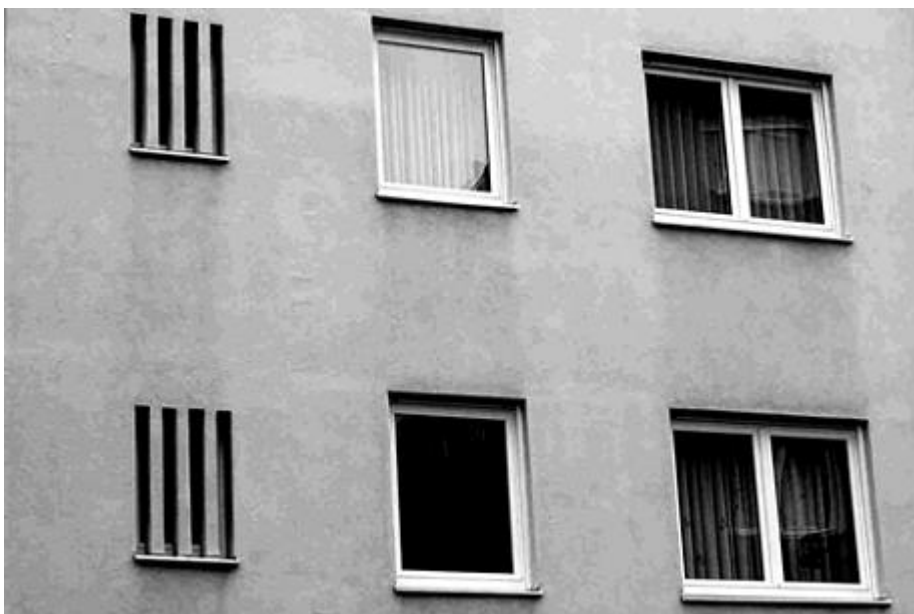
Рис. 5. Частичный вид северного фасада объекта 51 в Нюрнберге, 17 лет после ремонтных работ, заключавшихся в наложении нового слоя покрытия в 1987 году. Участки между окнами, которые подвергаются сильному воздействию дождя, более светлые, что говорит о том, что воздействие дождя на эти участки не привело к образованию водорослей, а носило очищающий характер.

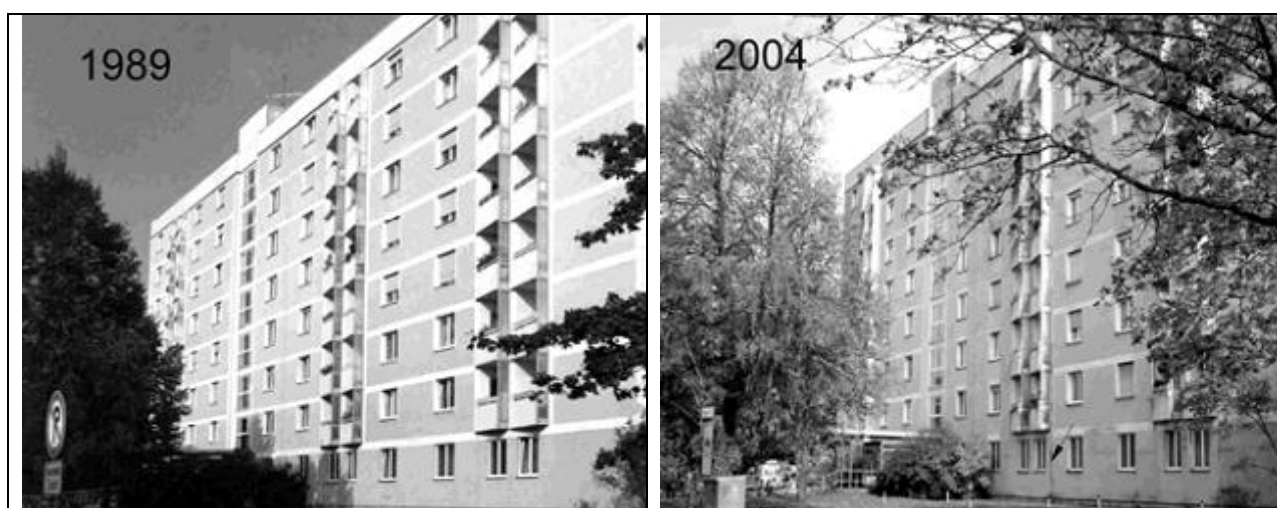
Рис. 6 Западный фасад объекта 16 (Дом Престарелых в Мюнхене), в сентябре 1989, спустя 3 года после применения СФТК и спустя 15 лет в Ноябре 2004. Различие в цвете фасада не означает, что здание было перекрашено, а связано с качеством цифровой фотографии. Образование водорослей четко видно, особенно на участках, подвергающихся интенсивному воздействию дождя (см. Рис. 7).

Состояние западного фасада объекта 16 (Дом престарелых в Мюнхене) в 1989, спустя 3 года после использования СФТК показано на Рисунке 6 (слева). Какие-либо видимые дефекты на данном снимке отсутствуют. Но во время проверки в 2004, спустя 15 лет, можно четко видеть очаг водорослей (Рис 6, справа), особенно на участках, интенсивно подвергающихся воздействию дождя (Рис 7).

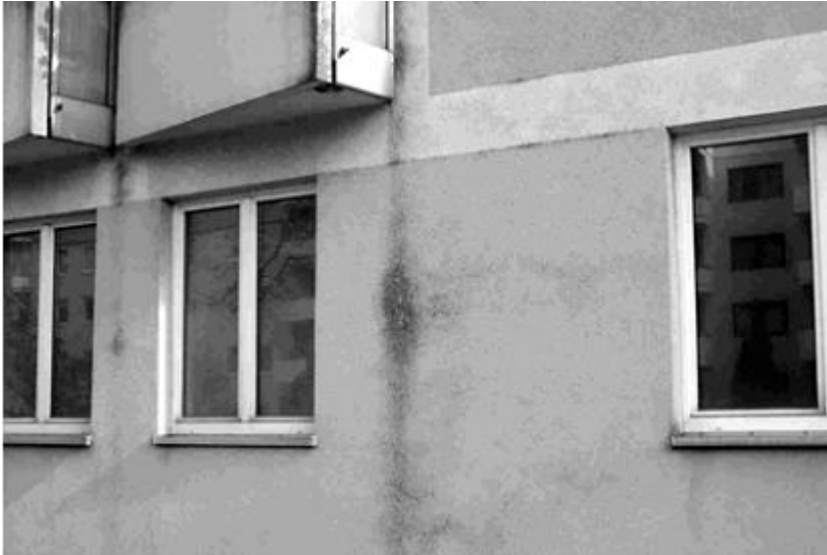
Рис. 7. Локальное образование водорослей, вдоль участка с концентрацией на пути стока дождевой воды, вызванного боковым ограничением балконов и ветром. Рост водорослей явно менее интенсивен непосредственно в областях под балконной плитой, чем на незащищенных участках.

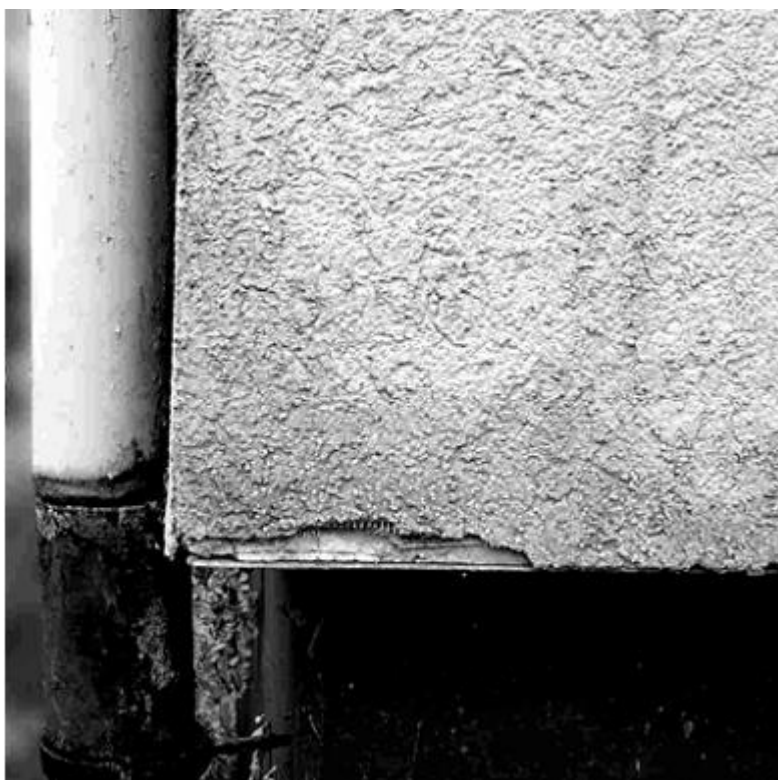
Рис. 9. Пример повреждения нижней части фасада на западной стороне объекта 31, вызванного прониканием влаги в соединительный профиль (возможно, из-за неисправной водосточной трубы). Такой вид повреждения необходимо устранять на ранней стадии и отдельно от ремонтных работ на основном фасаде.
